**A 7 és 801 számú utak körforgalmú csomópontjának  
kapacitásnövelése  
az Új Csóri út forgalmi rendjének felülvizsgálata**

Székesfehérvár, 2023. július

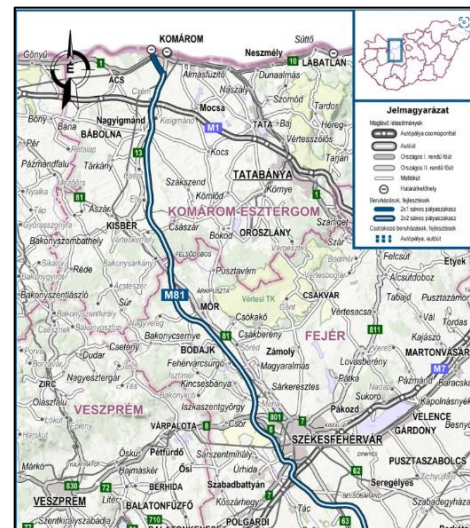
2. Forrás: Székesfehérvár.hu

27-én jelentették be. A közölt nyomvonal tartalmazza a nyugati elkerülő út IV ütemének nyomvonalát is, felhasználva a III ütem 801-es úti, már megépült külön-szintű csomóponti előkészítést.

*Megj.: A IV ütem nyomvonala többször megjelent és többször lekerült az ORTt térképéről.*

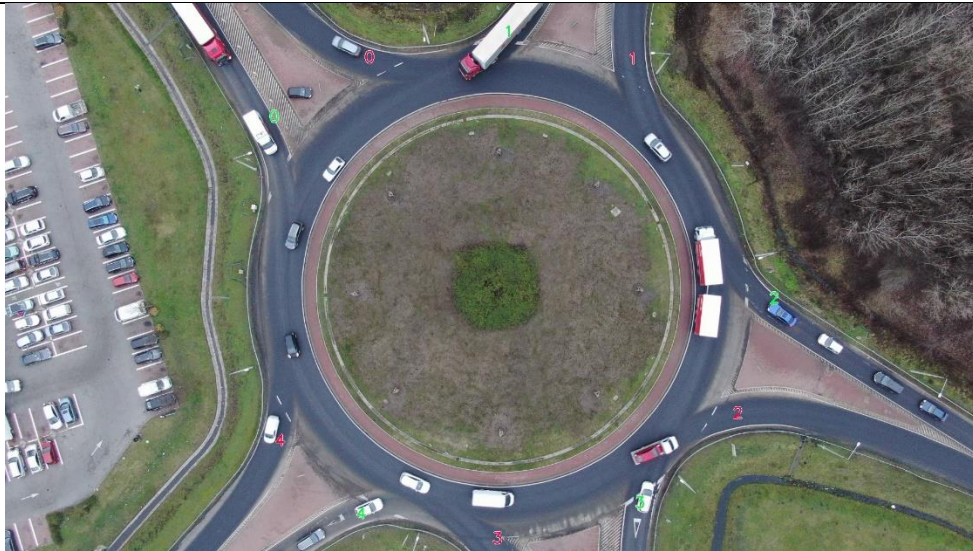
A munkát a Callio Vision Kft. bevonásával sikeresen elvégeztük: A drón a vizsgált körforgalom középpontja fölé repült 30 méterre majd onnan 3\*20 perces felvételt készített. Húsz percenként leszállt, hogy akkumulátort cseréljenek benne a pilóták.

A pilóták mindezt egy földi tablet monitorról figyelték és irányították.

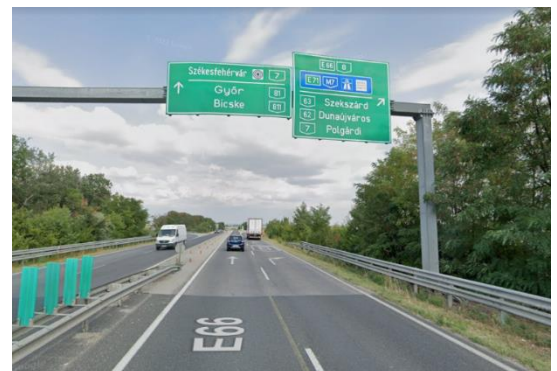
3. Forrás: Google Maps

A 8-as 801-es külön-szintű csomópontban a két párhuzamos sávban Veszprém felől érkezők áramlása kettéválk. A külső sáv vezet az elkerülő út felé, a belső pedig egyenesen Székesfehérvár centruma felé. A 8-as főúti forgalom tehát itt kettéoszlik a nagyhálózati, és a Székesfehérvár Centrum irányba.

A Centrum irány részére itt csak egy forgalmi sáv van, ami elég is lenne végig. A korábbiak során, amikor még nem épült ki az elkerülő út III. üteme, nagy szükség volt itt e két forgalmi sávra, de most már nincs.

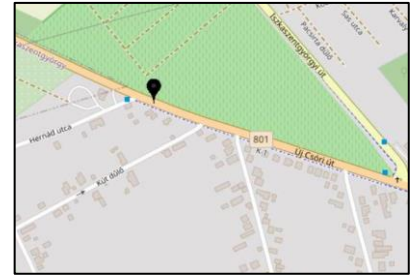
Az Új Csóri út Iszkaszentgyörgyi úti elágazástól a Hernád utcai végállomásig tartó szakasza északi oldalán családi házak épültek, és szolgáltatások működnek. Az ide gyalogosan érkezők, ill. innen gyalogosan indulók részére nem áll rendelkezésre gyalogjárda és kijelölt gyalogos átkelőhely sem, mely a túloldali járdához átsegítené őket.

*Megi.: Ebből a problémából 2021 január 7-én halálos baleset is történt.*

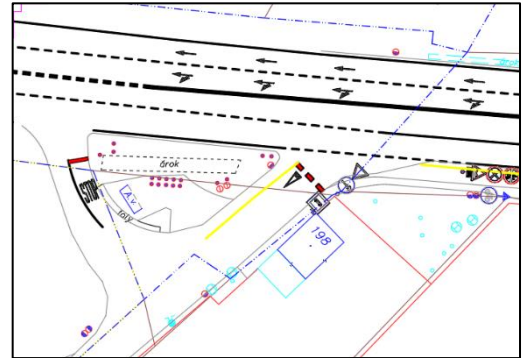
A 36-os autóbusz végállomása a Hernád utcai útcsatlakozásban van. Az autóbusz megfordulási lehetősége biztosítása érdekében egy nem szokványos elrendezés épült ki:

Egy háromszög alakú belső hurokelágazásban közlekednek a járművek. A háromszög nyugati oldala egy kétirányú úttorkolat, a keleti oldala pedig kifelé egyirányú útcsatlakozás. Az autóbusz a delta nyugati oldalán halad be a buszfordulóba, majd a keleti oldalon áll meg és várakozik a vissza-indulási időre. A többi gépjárműves közlekedő a háromszög nyugati oldalán kihajtva fordul balra Veszprém felé, a delta keleti oldalán pedig jobbra a centrum felé. E kialakítás révén túl közel került az autóbuzsmegálló egy lakóházhoz és túl közel van egymáshoz a két főúti útcsatlakozás. Ez az úttorkolat emiatt nehezen felfogható.

A helyzetet még tovább bonyolítja, hogy ennél a torkolatnál ér véget az Új Csóri úti kerékpárút is. A kerékpárosok ebbe a bonyolult úttorkolatba hajtanak bele, mely egyik résztvevő számára sem egyértelmű.

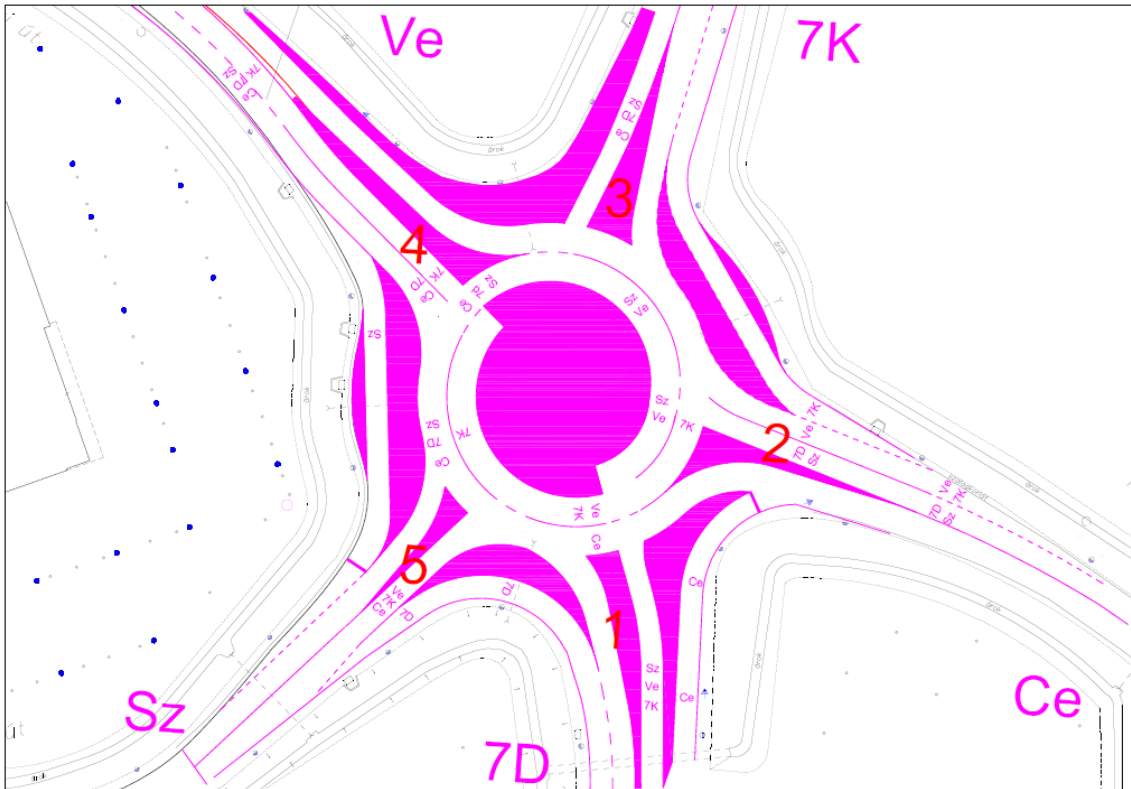
**f. változat: Az e változat Palotai úti sávszámjai növelése.**

Megoldásként jöhet számításba a Palotai úti belépő sávszám növelése és a körpályán „születő” sáv kezdőpontjának elcsúsztatása.
